16.03.2020 nr 7-12/19-0077-244-5

Järelevamenetluse aruanne Elering AS tegevuse suhtes seoses võrguühenduse katkestusega 18.05.2019 Narvas, Narva-Jõesuus ja Sillamäel.

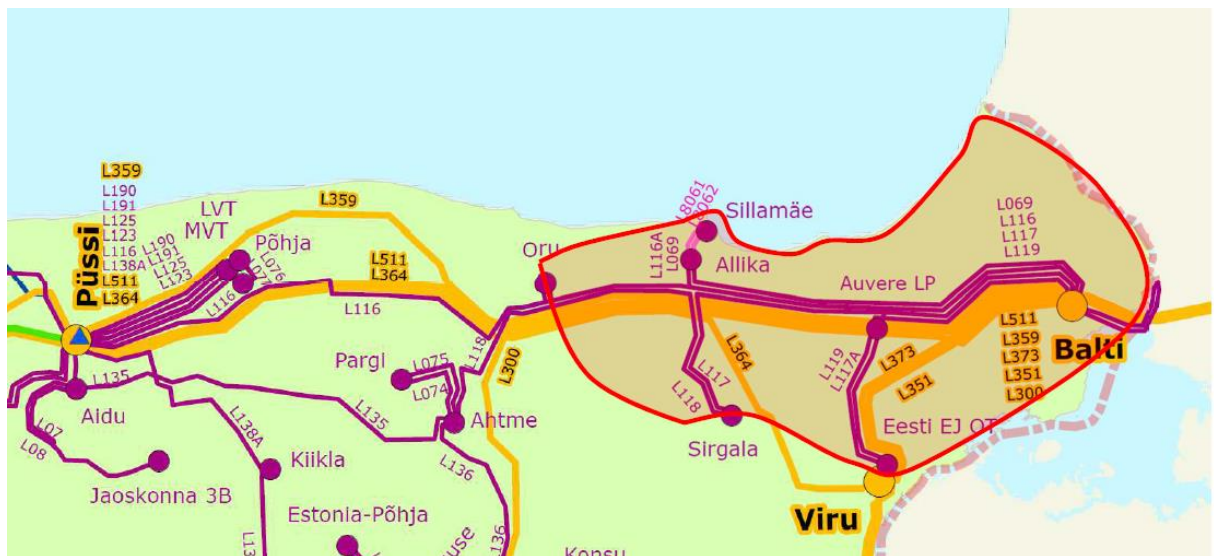
Samal ajal lülitus liigselt välja ka teine 330/110 kV autotrafo A2T, mille põhjustas trafo 110 kV lahtritermini vale konfiguratsioon, tegemist ehitusaegse varjatud puudusega. Avarii tulemusena eraldus Joonis 1 näidatud piirkond saartalitluseks, mida jäid toitma piirkonnas töötavad elektrijaamad. Saarestunud piirkonnas talitles lisaks ka sagedusautomaatika, mis eraldas osa tarbimist eraldunud piirkonnast.

Joonis 1. Elektrikatkestusest haaratud geograafiline piirkond. Allikas Elering

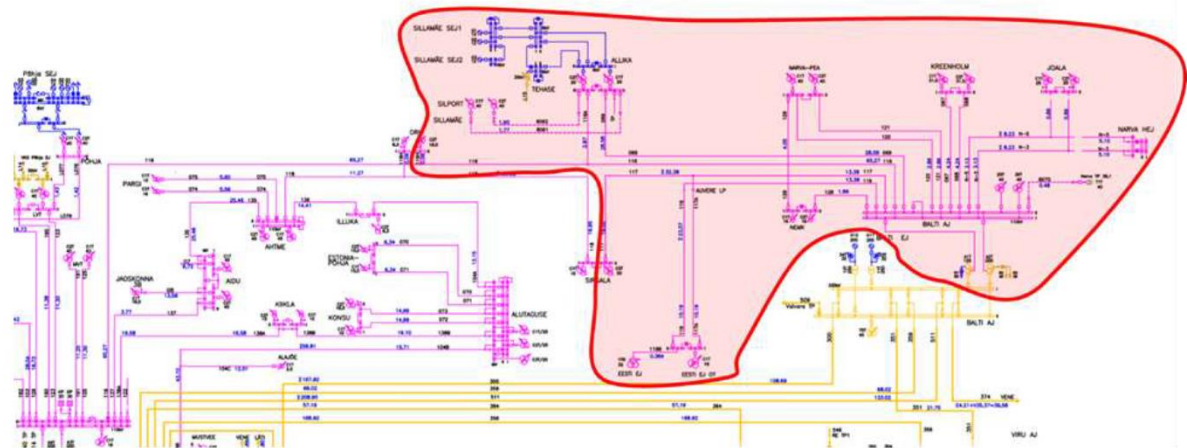
Joonis 2. Elektrikatkestusest haaratud piirkond elektrivõrgu skeemil. Allikas Elering
