## **Järelevamenetluse aruanne Elering AS ja Elektrilevi OÜ tegevuste suhtes seoses võrguühenduse katkestusega 27.10.2019 Võrus ja selle lähiümbruses**

### **3. 27.10.2019 Eleringi Võru alajaamas toimunud avarii ja sellest tulenevava võrguühenduse katkestuse toimumise aeg, koht ja põhjus**

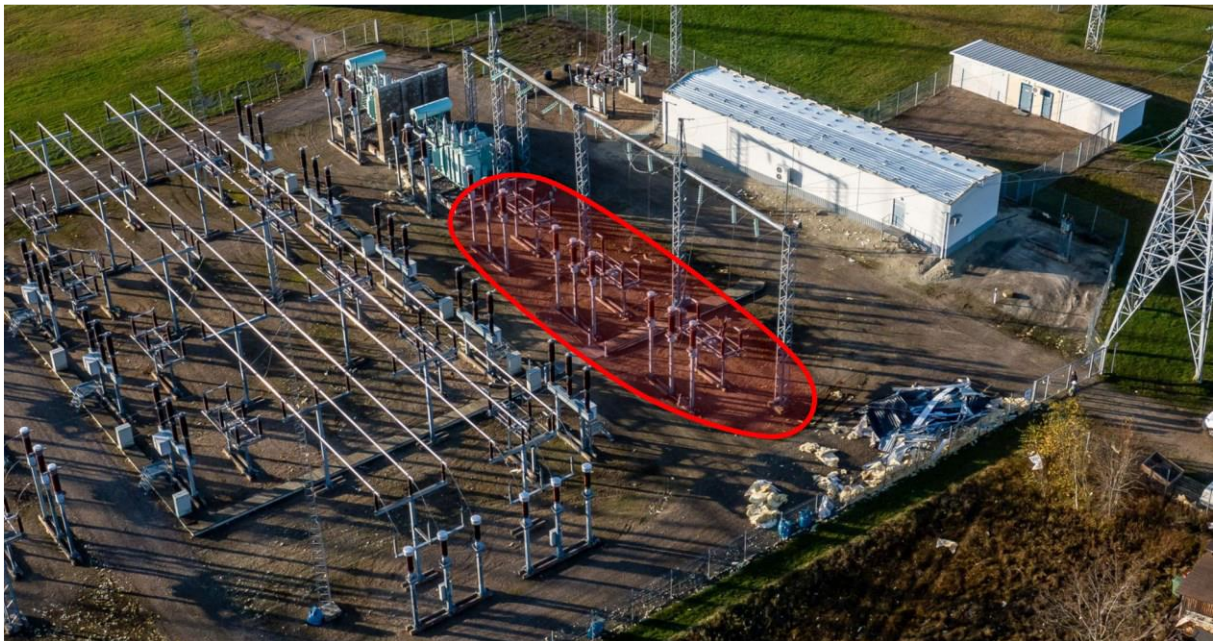
Joonis 1. Foto Võru alajaamast peale avariitõimumist 28.10.2019 hommikul. Allikas Elering

Kõige suuremad kahjustused 110 kV jaotlas oli tekitatud juhtimishoonega vahetult külgnevatele seadmetele (joonisel 1. tähistatud punases piirkonnas):

- 110 kV sektsioonide vahelise lahtri volutrafad (3 tk) ning lahküliti oli purunenud ning tuli asendada
- 110 kV liini Võru – Rõuge (L159A) liini poolne lahküliti oli purunenud ning tuli asendada, sama liini sektsioonipoolne lahküliti oli vigastatud
- 110 kV liini Võru – Sõmerpalu (L143A) mõlemad lahkülitid olid vigastatud

Kokku oli vigastatud 5 lahkülitit, millest hiljem 3 taastati ning 2 tükki asendati

Alajaama juhtimishoone katuse purunemise põhjustas tugev tuul, mille tagajärjel eraldus aluskatuse kinnitusest katuseplekk koos roovitusega ning lendas lähedalasuvate 110 kV seadmete peale.

Eleringi poolt tellitud ehitusekspertiisiakti aruandest selgub, et katuse purunemist soodustavaks asjaoluks olid ehitusel kasutatud valed materjalid ja vale tehniline lahendus, mis erines projektis kirjeldatud lahendusest. Kõige olulisemaks avarii põhjuseks tuleb lugeda katusepleki nõrka kinnitust aluse külge, mis ei pidanud vastu tormituulele. Ulatusliku kahju põhjustas aga alajaamale katusepleki kui elektrit juhtiva materjali lendumine vastu trafosid ja isolaatoreid, mis põhjustas alajaamas lühiseid ning kogu Võru piirkonna elektrita jäämist.
